# **Gemeinde Kössen (Tirol): Räumung der Altablagerung „Auwirtslacke“**

Abschlussbericht

10. Feber 2016

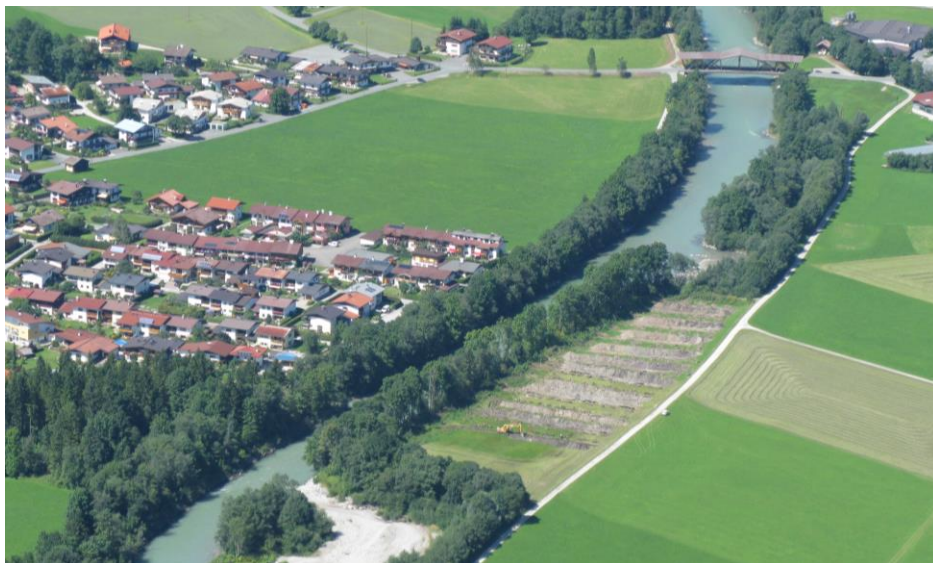
Abb. 1: Die „Auwirlslacke“ bezeichnet das auf drei Seiten von Buschwerk umfriedete Gebiet am Achenufer gegenüber der Erlausiedlung. Aufnahme von den Erkundungsarbeiten im August 2008.

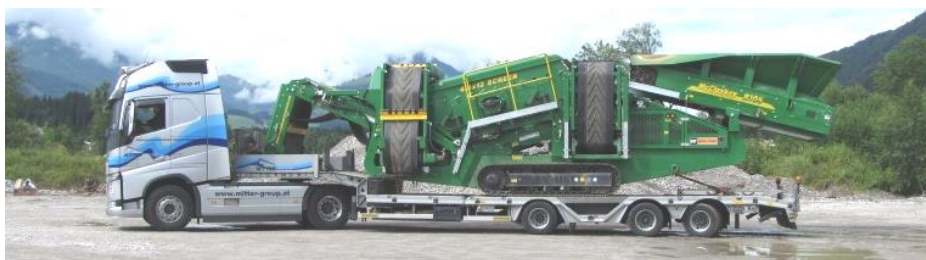
Am 15. Juli 2014 wurde vom Baumaschinenverleih Fa. Laurer (Jenbach) eine auf einem Raupenfahrwerk montierte Siebanlage angeliefert (Abb. 5), für deren Betrieb in der Folge eine abfallrechtliche Genehmigung erwirkt wurde. Nach Einschulung auf das Gerät und Vorversuchen wurde am 18. Juli der provisorische Betrieb aufgenommen.

Abb. 5: Anlieferung der mobilen Siebanlage (15. Juli 2014)

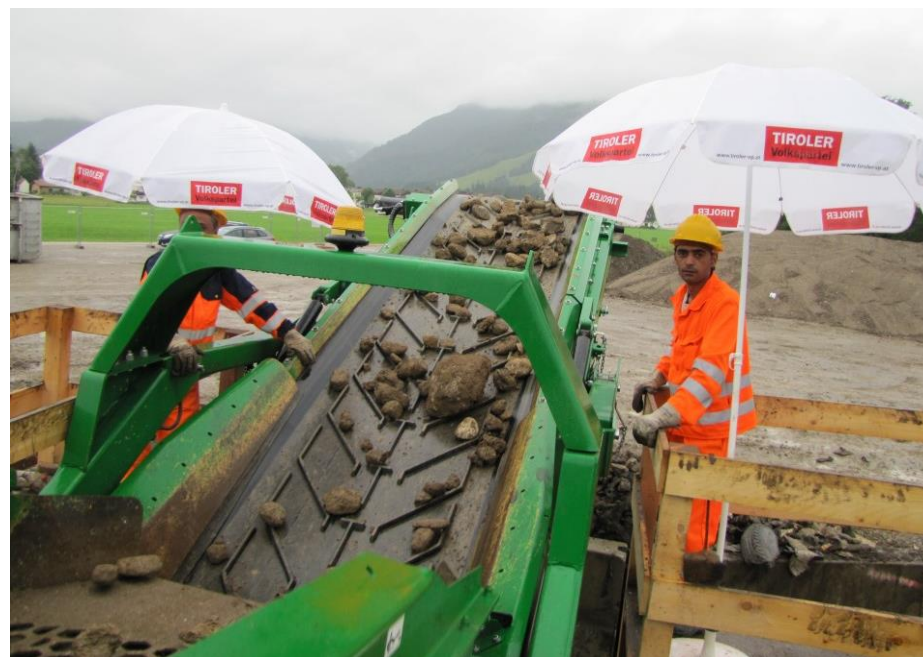
Zu beiden Seiten des eine Grobfraction abtransportierenden Förderbands wurden Sortierpodeste errichtet (Abb. 6), hinter denen Container für die Zwischenlagerung aussortierter Fraktionen aufgestellt wurden.

Abb. 6: Siebaustragsband > 70 mm mit Sortierpodesten und (vorerst !) provisorischem Wetterschutz (30. Juli 2014)

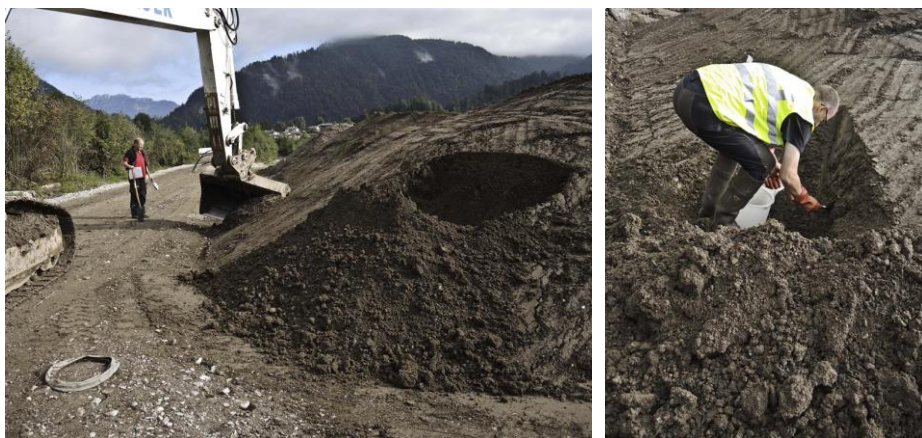
Abb. 7: Probenahme in Aushub < 40 mm durch Fachpersonal der CTUA

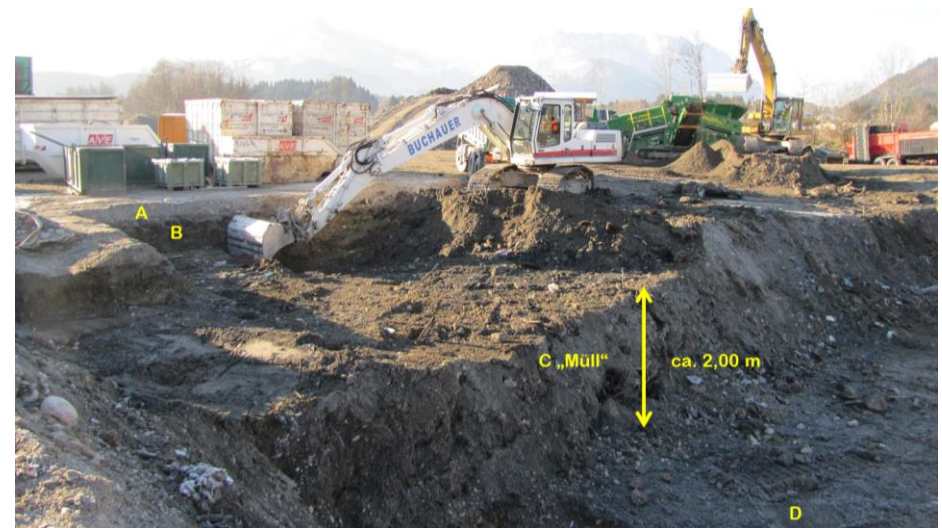
Abb. 12: Abtragen eines typischen vertikalen Schichtprofils A Schotter B unbelasteter Aushub C „Müll“ D Detritus (9. Dezember 2014)

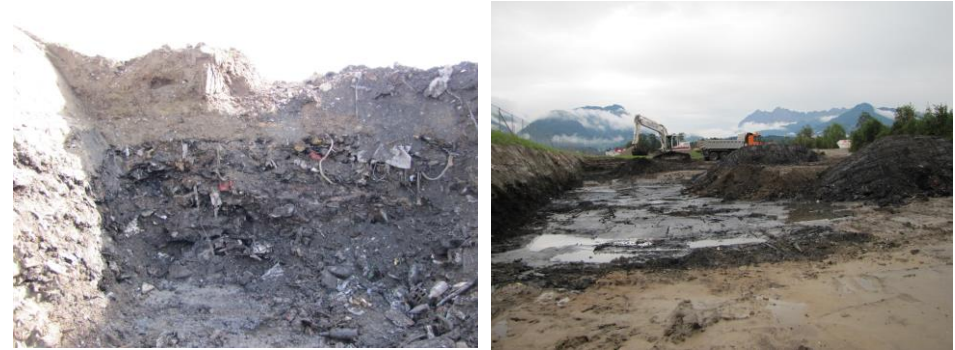
Abb. 13: Vertikales Schichtprofil (8. Sept. 2014) im Foto links, rechts geräumter Abschnitt mit dunkel gefärbtem Detritus und eintretendem Grundwasser an der Grubensohle (26. August 2014)

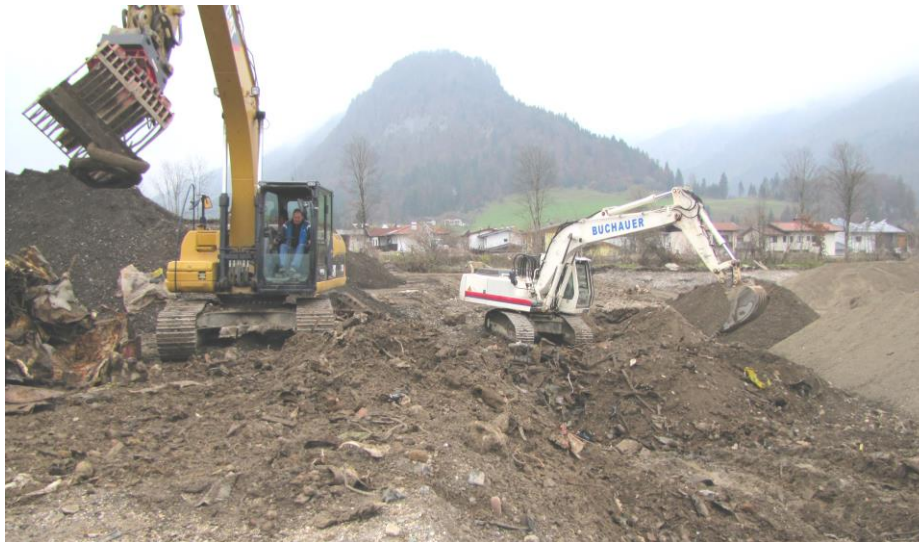
Abb. 15: Aussortieren von Grobteilen: Oben Schrott (Haufen rechts),  
unten: Der Bagger rechts sortiert Sperriges vor, der linke (mit  
Greifzange) klaubt KFZ-Reifen aus (10. Juni und 12. Nov. 2014)

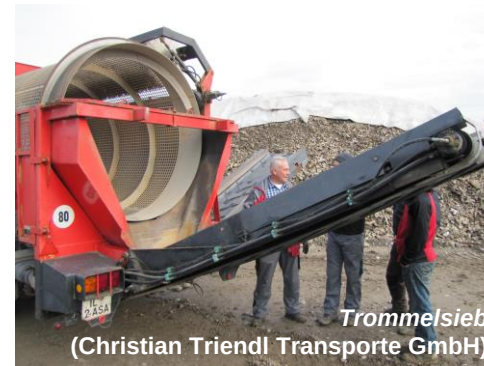
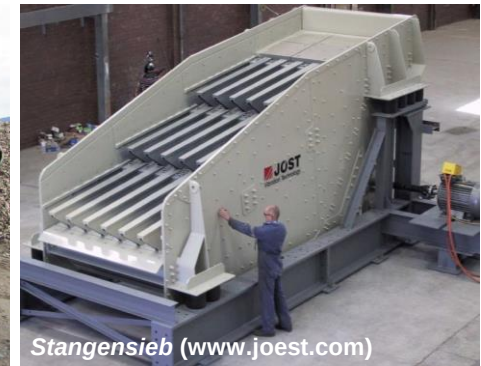
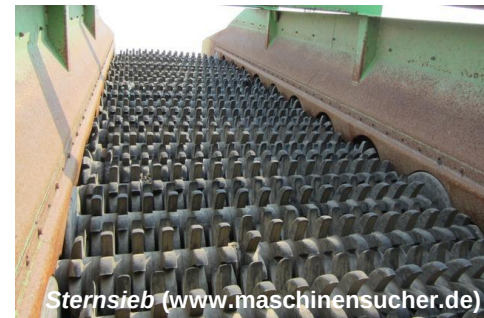
- *Trommelsieb* (Abb. 17 links oben)
- *Stangensieb* (Abb. 17 rechts oben)
- *Sternsieb* (Abb. 17 links Mitte/unten) sowie das dazu recht ähnliche
- *Scheibensieb* (Abb. 17 rechts Mitte/unten)
- und schließlich das in nebenstehender Übersicht nicht dargestellte, jedoch für das Projekt ausgewählte (und nachfolgend beschriebene)
- *Rüttelsieb* (auch als *Schwing-* oder *Vibrationssieb* bezeichnet).

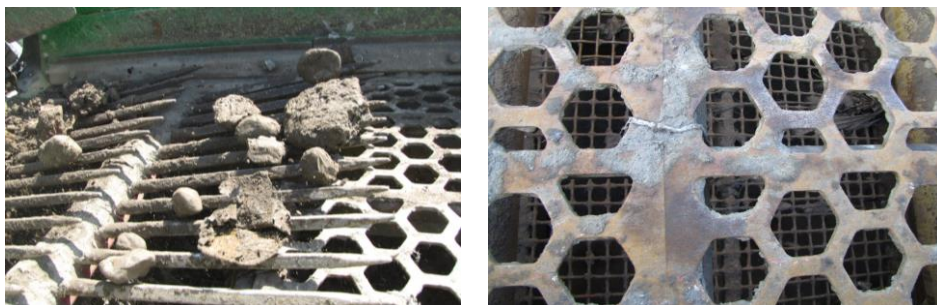
Abb. 18 zeigt den eigentlichen Trennbereich jenes Typs (und schließlich auch beschafften Geräts), dem mit Blick auf die in Tab. 1 bewerteten Kriterien der Vorzug gegeben wurde <sup>13</sup>.

Abb. 18: Details des zur Materialtrennung eingesetzten Doppeldecker-Rüttelsiebs: Einlauf mit „Fingern“ zur Vergleichmäßigung des Materialstroms (links), Siebdecks  $\varnothing$  70 und 40 mm (rechts)

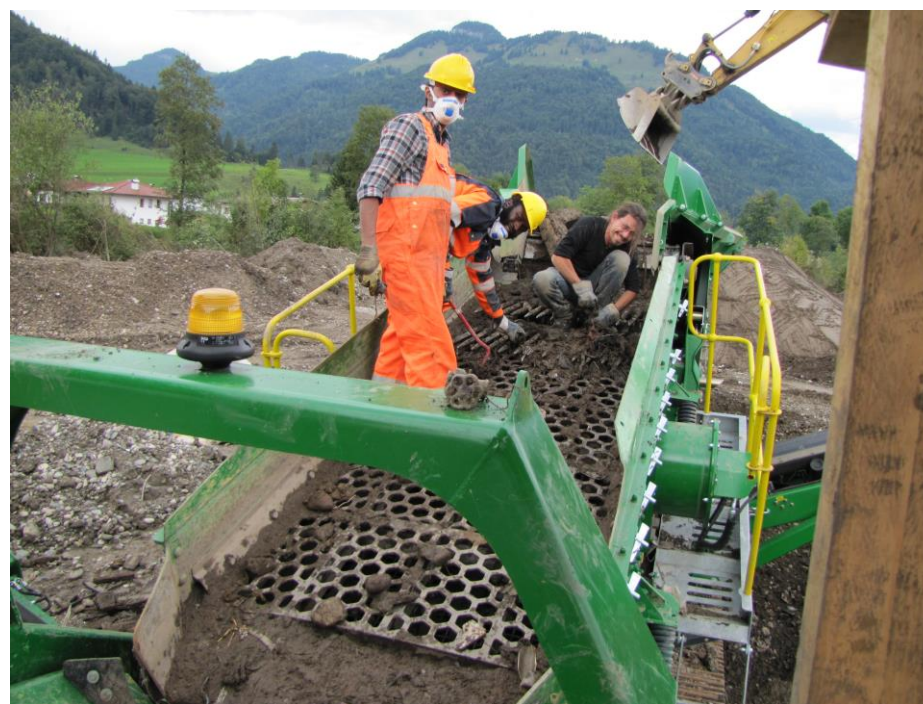
Das obere Siebdeck wurde in jeder Schicht (also zweimal täglich, bei „siebschwierigem“ Input mit hohen Müllanteilen öfter) gereinigt, d.h. von Teilen befreit, die sich in den Lochblechen verhakt hatten, diese dadurch abdeckten und die Siebeffizienz reduzierten. Das untere Siebdeck wurde nach Ausbau des oberen etwa einmal wöchentlich gereinigt.

Abb. 19: Reinigungsroutine am Rüttelsieb (19. August 2014)

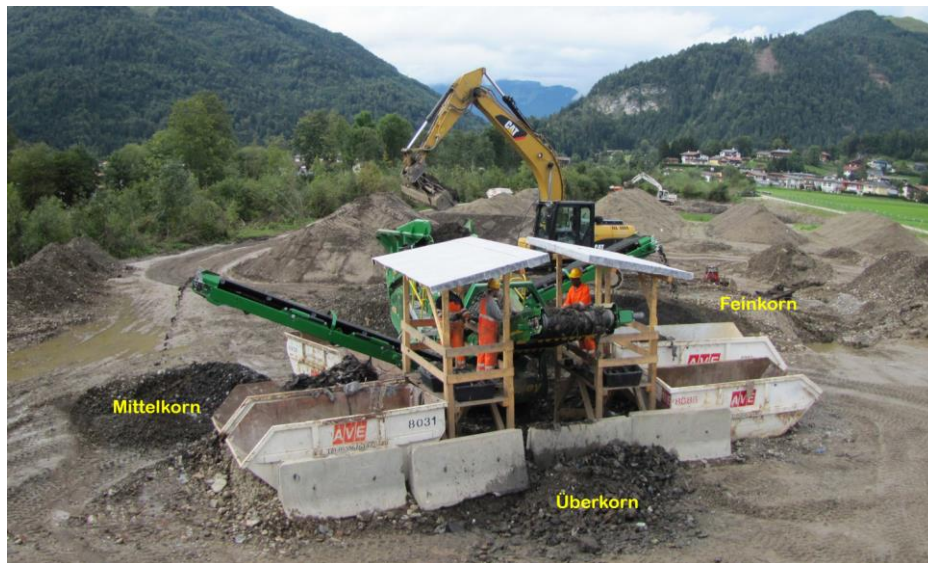
Die im Sieb erzeugte Fraktion > 70 mm wurde händisch zerlegt in *Müll* (mit hohem Anteil an großen Folien und anderen, durchwegs stark verschmutzten und damit unverwertbaren Kunststoffteilen), *Holz*, *Hohlglas* (beinhaltend mitunter *gefährlichen Abfall* und nachsortiert in Weiß- und Buntglas, s. Abb. 39), *diverse Metalle* sowie *Ziegel* und *Asphaltbrocken*.

Abb. 20: Überdachte Sortierstation für Grobgut (26. August 2014)

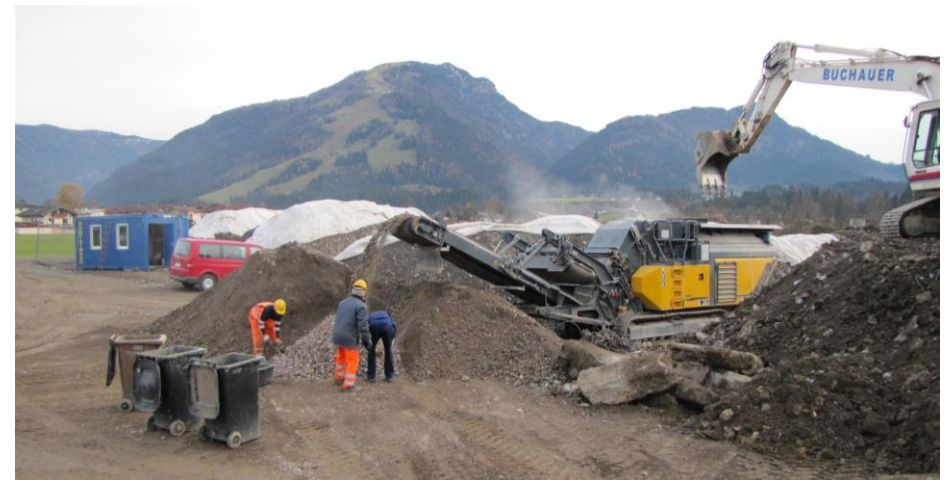
Im November 2014 wurde derartige „Frostkoffer“ versuchsweise selbst hergestellt mit dem Ziel der Abnahme durch das Baubezirksamt Abtlg. Wasserbau <sup>14</sup>. Dazu wurde Überkorn in einem mobilen Brecher – ausgestattet mit einem Überbandmagneten zur Eisenabtrennung – zerkleinert und händisch von Resten befreit (Abb. 21). Da die Qualitätsvorstellungen des Baubezirksamts nicht befriedigt werden konnten, wurde diese Richtung nicht weiter verfolgt und mit dem restlichen Überkorn verfahren wie im vorhergehenden Absatz dargestellt (externe Abgabe).

Abb. 21: Versuchsweise Zerkleinerung von „Überkorn“ mit händischer Störstoffkontrolle (17. November 2014)

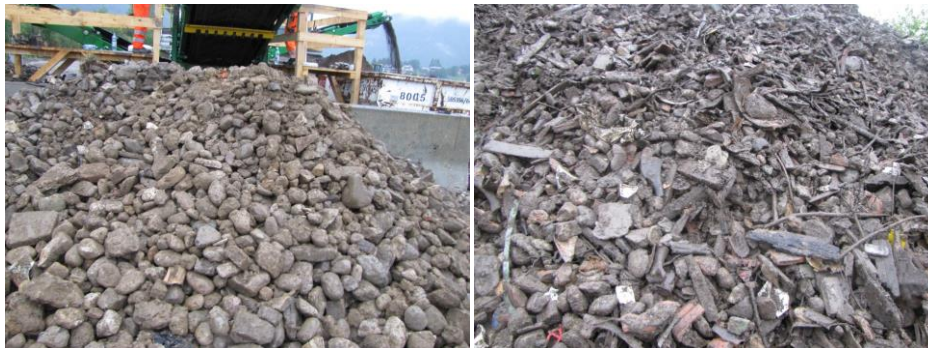
Die als „Mittelkorn“ bezeichnete Fraktion 70 – 40 mm bestand – je nach Wetterlage und verarbeitetem Aushubmaterial – bis zu geschätzten 25 Gewichts-% aus „Müll“. Zumeist wies sie Verschmutzungsgehalte auf, die eine Abgabe in die relativ kostengünstigen Entsorgungsrichtungen *Bodenaushub*- und *Inertabfalldeponie* ausschloss. Selbst der für die teuerste Deponieoption Typ *Massenabfall* <sup>15</sup> maßgebliche Grenzwert von 5 % organischer Gesamtkohlenstoff konnte phasenweise aufgrund der hohen Anteile an Kunststoff und v.a. Holz nicht garantiert werden.

Abb. 22: Kaum verunreinigtes Mittelkorn aus einer oberen (links), stark verunreinigtes Mittelkorn aus einer unteren Aushubschicht

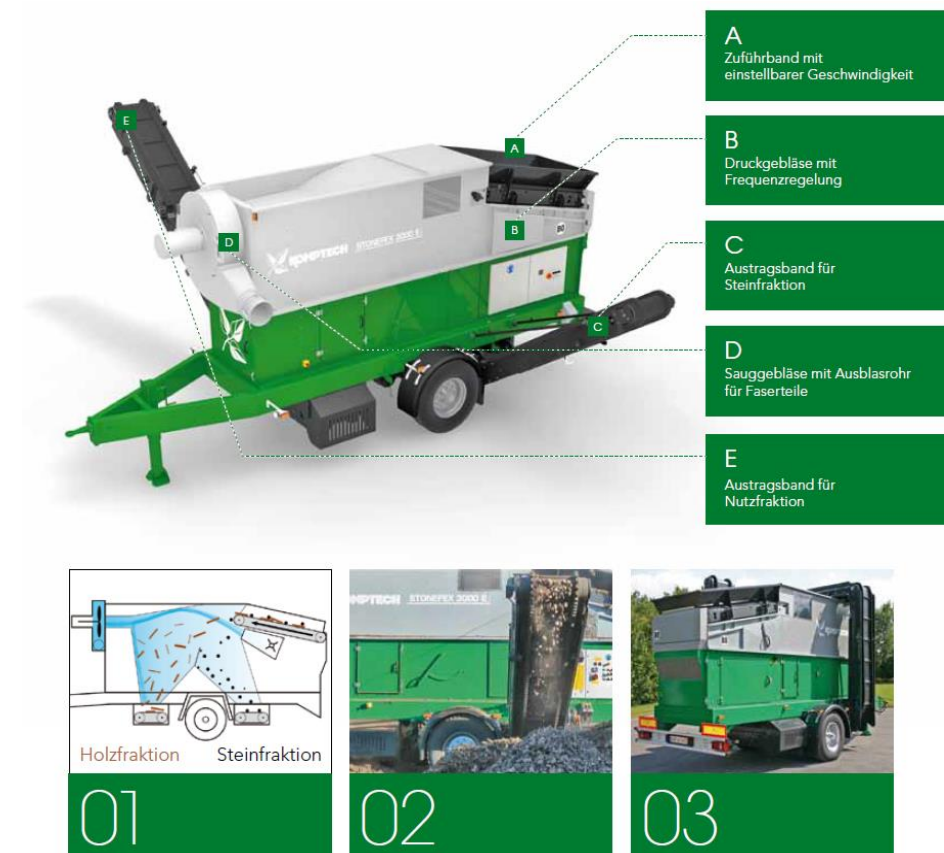
entsprechenden Vorversuchen im August 2014 wurde diese in einem mobilen *Windsichter* gefunden, der üblicherweise in der Biomasseaufbereitung (zur Abscheidung von Steinen und anderen Schwerstoffen aus Biomassebrennstoffen) eingesetzt wird. Abb. 23 zeigt das Gerät und dessen Funktion; Verunreinigungen gelangten in den als „Holzfraktion“ bezeichneten Materialstrom und sind in Abb. 24 dargestellt.

Abb. 23: Mobiler Windsichter Fabrikat [KOMPTECH Typ STONEFEX](#)

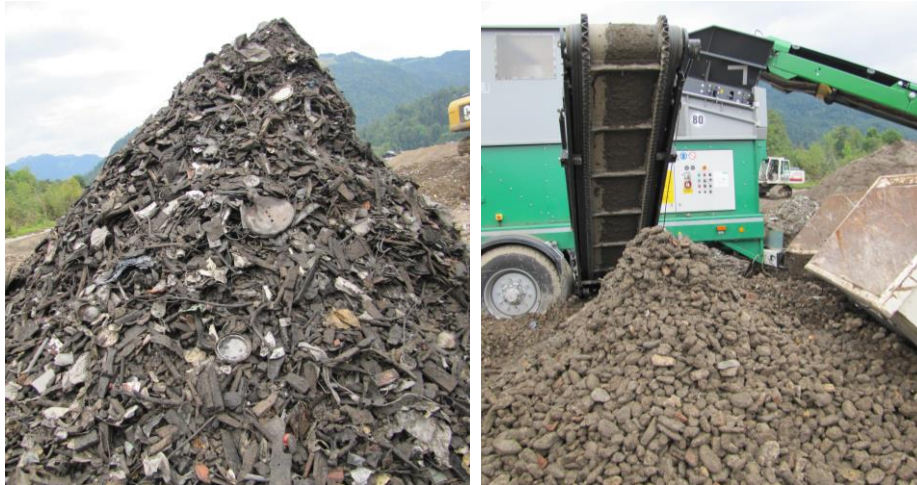
Abb. 24: Vom Windsichter abgeschiedene Anteile <sup>16</sup> (links), „gereinigtes“ Mittelkorn aus einer Schicht mit hohem Müllanteil (rechts)

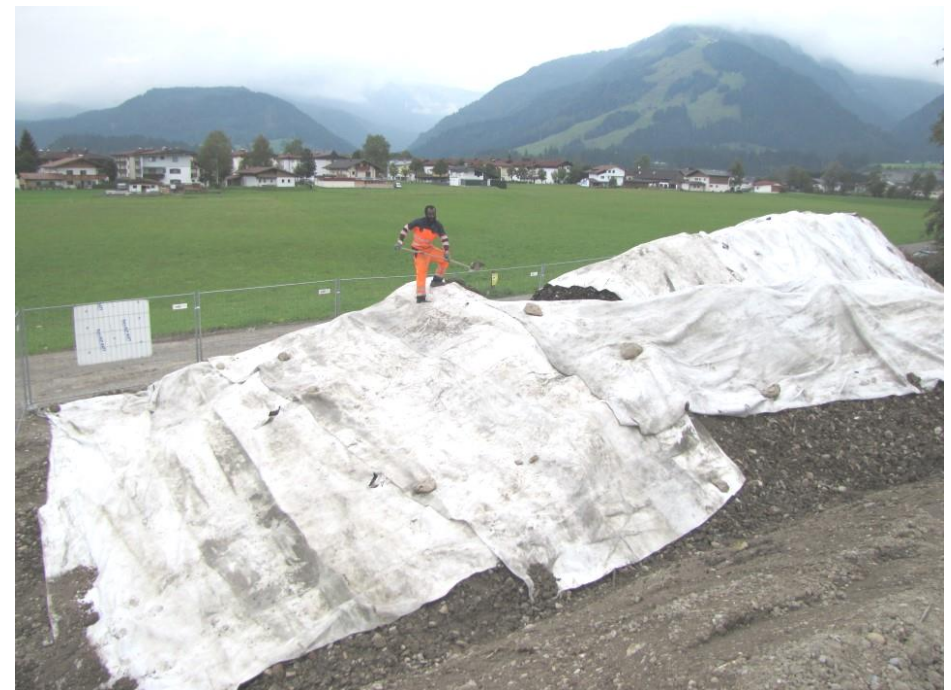
Beträchtliche Schwierigkeiten bereitete der hohe Wassergehalt des zu verarbeiteten Materials, einer Folge der hohen Niederschläge in 2014 vor dem bzw. während des Aushebens (Niederschlagsmengen: Abb. 10) sowie während der anschließenden Zwischenlagerung. Ein Abdecken der Häufen (Abb. 26) konnte nur bedingt Abhilfe schaffen: Bereits in nassem Zustand aufgesetztes Material konnte – v.a. als Folge der niedrigen Temperaturen im zweiten Halbjahr 2014 – nicht abtrocknen.

Abb. 26: Vor Niederschlagseintrag geschützte Mittelkornmieten <sup>17</sup>

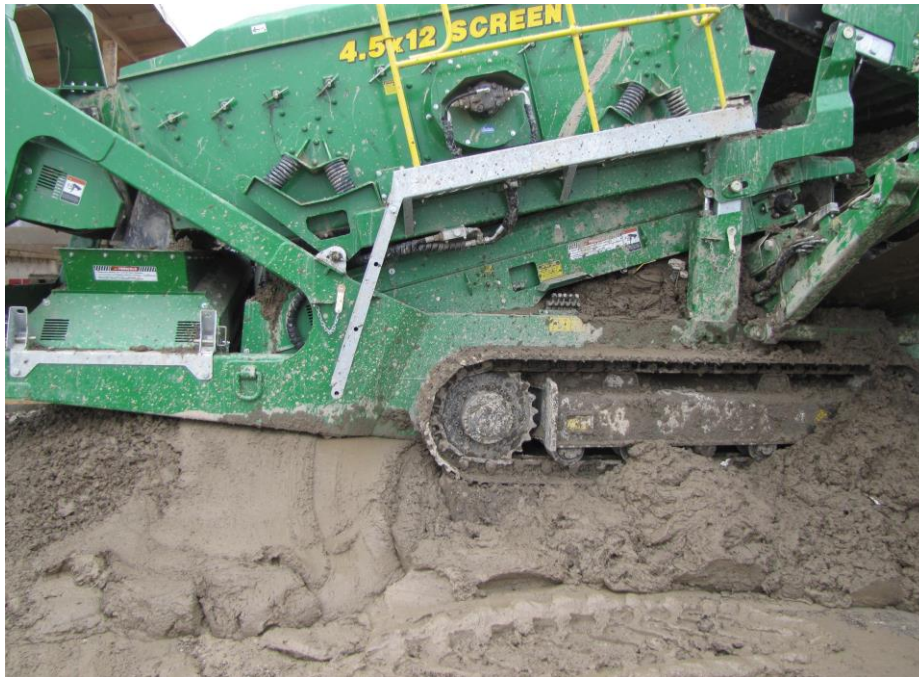
Abb. 27: Sieb bei Verarbeitung von nassem Mittelkorn (25. Feber 2015)

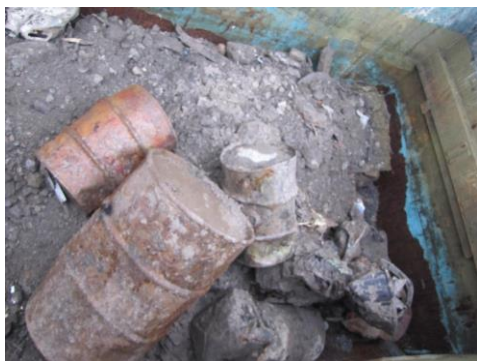
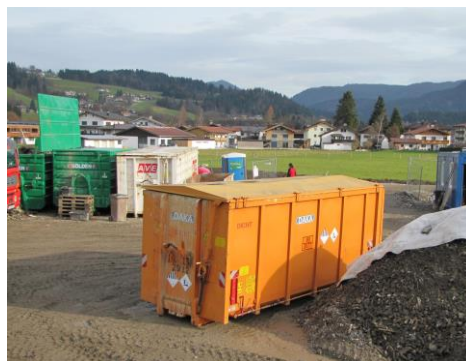
Abb. 40: Ölverunreinigtes Aushubmaterial mit teilweise gefüllten Fässern (links) gelagert in flüssigkeitsdichtem Container (rechts)

In der Folge wurde auf ein geeignetes Lager- und Transportmittel für derartiges Material umgestellt (siehe Abb. 40; eine der Ursachen für den Zwischenfall war ein undichter Containerdeckel verbunden mit der langanhaltenden Regenperiode im Herbst 2014).

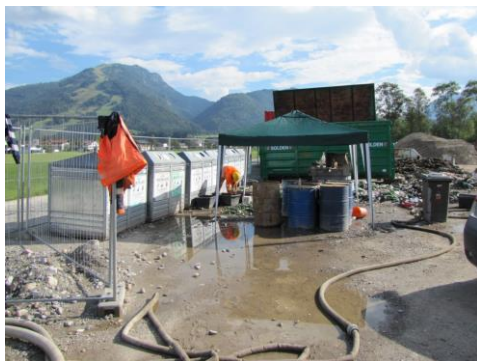
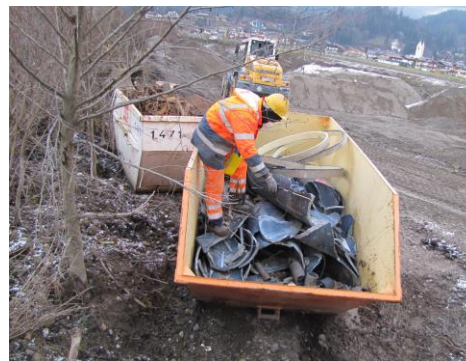
Abb. 41: Überdachte Sammelstelle für Sonderabfall-Kleinmengen (links), Stabilisierung von Asbestabfall vor der Abholung (rechts)

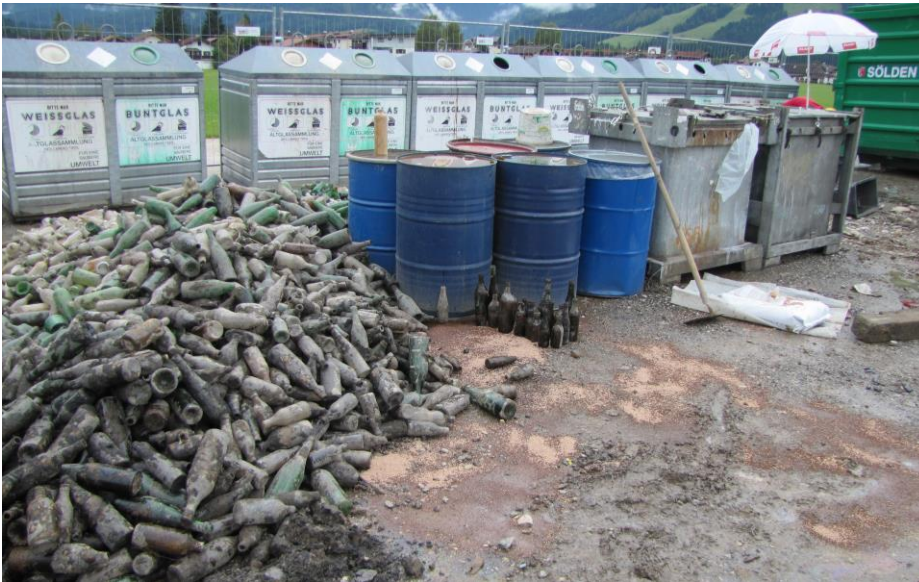
Abb. 49: Ölkontamination aus der Sortierfraktion Glas <sup>28</sup> (26. Aug. 2014)

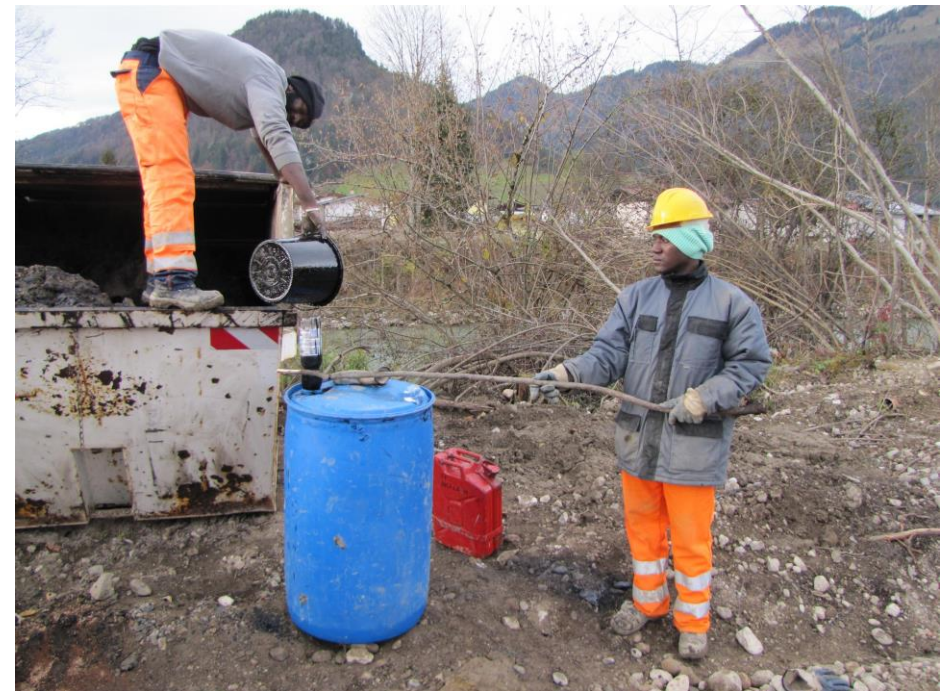
Abb. 50: Behebung des „Ölzwischenfalls“ vom 10. November 2014

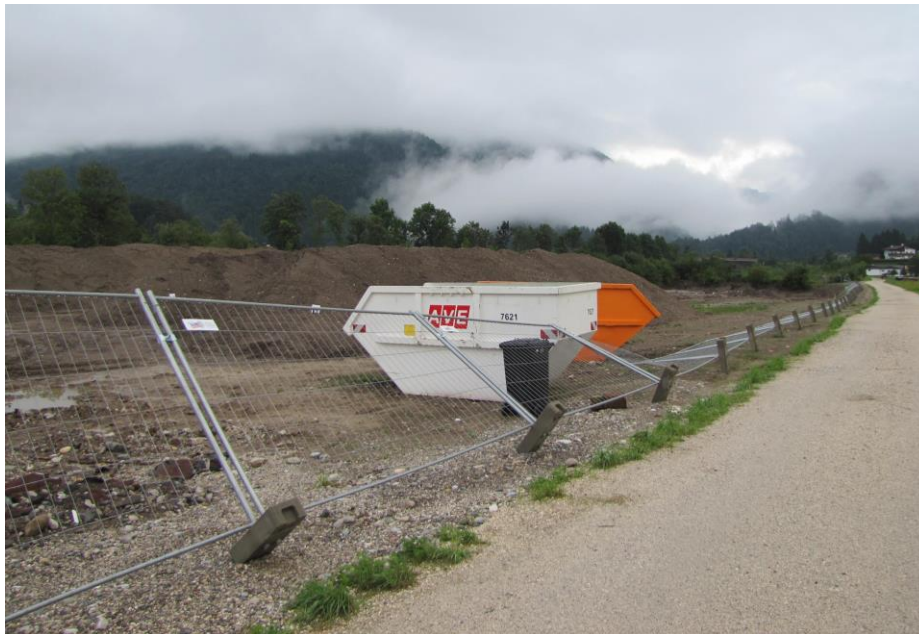
In der Nacht vom 3. auf 4. August 2014 legte ein starkes Windereignis den Bauzaun, der die Grube auf der ostseitigen Dammstraße begrenzt, auf etwa 4/5 seiner Gesamtlänge (ca. 300 m) um (Abb. 51). Beschädigte Elemente wurden im Bauhof der Gemeinde repariert und der Zaun in den beiden folgenden Tagen in verstärkter Form wieder aufgestellt.

Abb. 51: Von Starkwind umgelegter Bauzaun (4. August 2014)

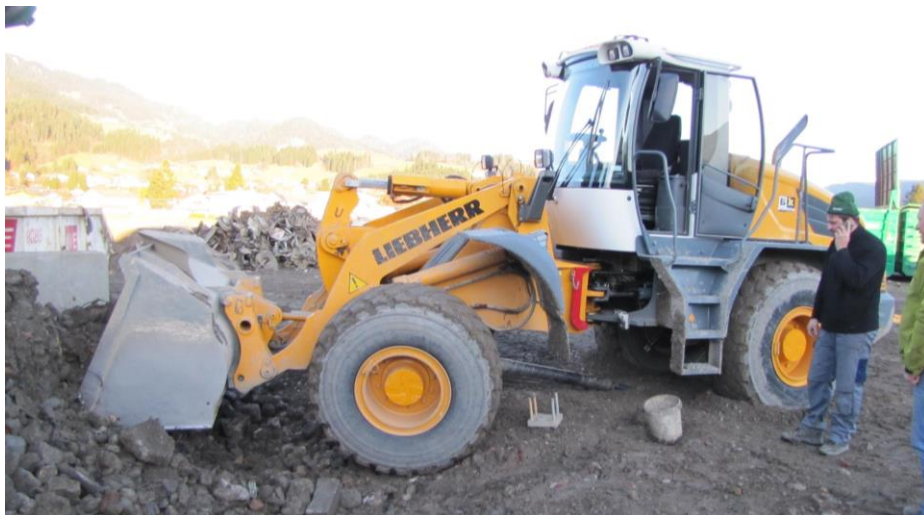
Abb. 53: Radlader mit defekter Vorderachse (12. Dezember 2014)
